Rekonstrukce střešního pláště nad restaurací Na Spilce – Plzeňský Prazdroj

Ing. Lukáš Fremr¹, Bc. Michal Hauer², Dr-Ing. Petr Jůn³

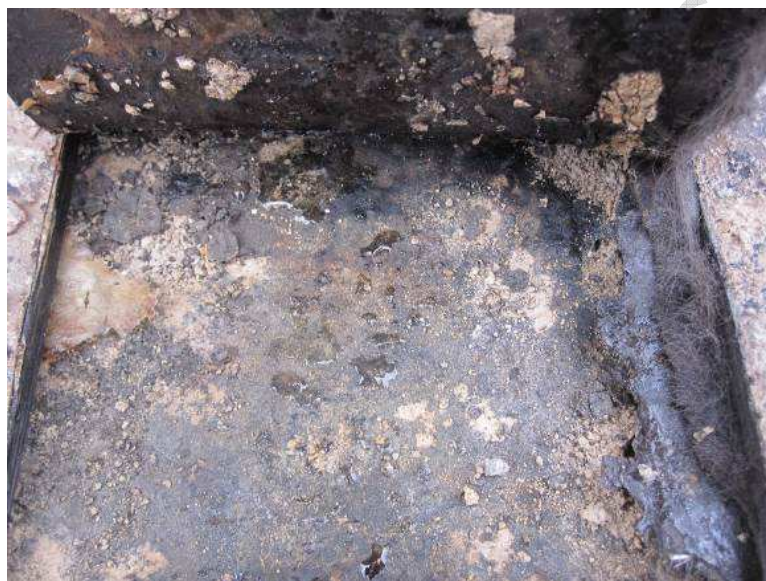
Obr. č. 8: Přítomnost srážkové vody pod hlavním hydroizolačním souvrstvím.
