Rekonstruované budovy v ulici Bubenská (vizualizace: studio neoVISUAL)

## Konstrukční a statické řešení úprav v budově Elektrických podniků

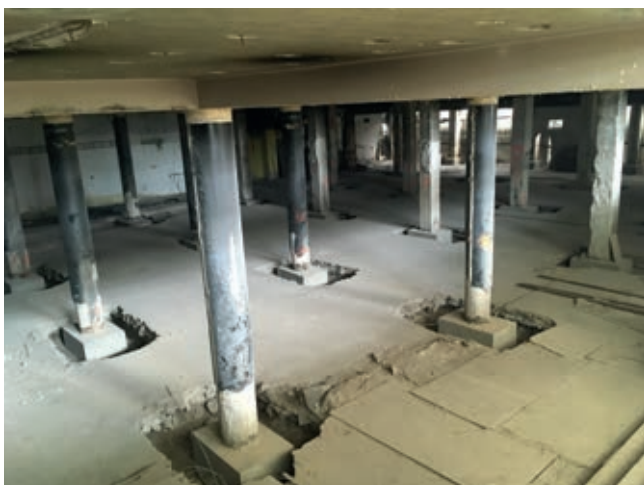
*Technologická opatření pro zesílení konstrukcí*

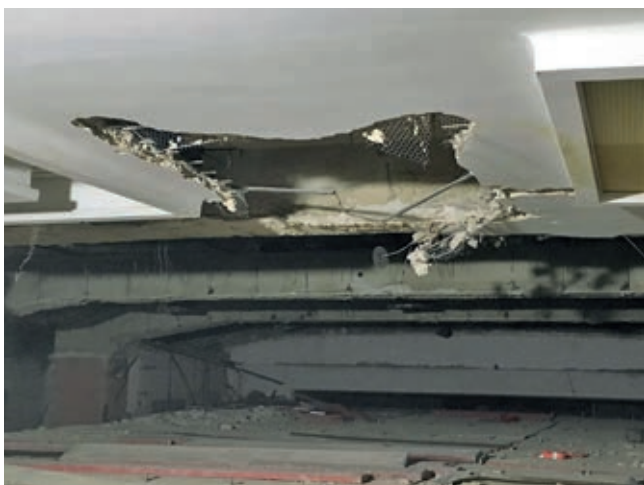
*Degradace stropních konstrukcí*
