Ochrana obchodního centra IGY 1 v Českých Budějovicích moderním hydroizolačním materiálem

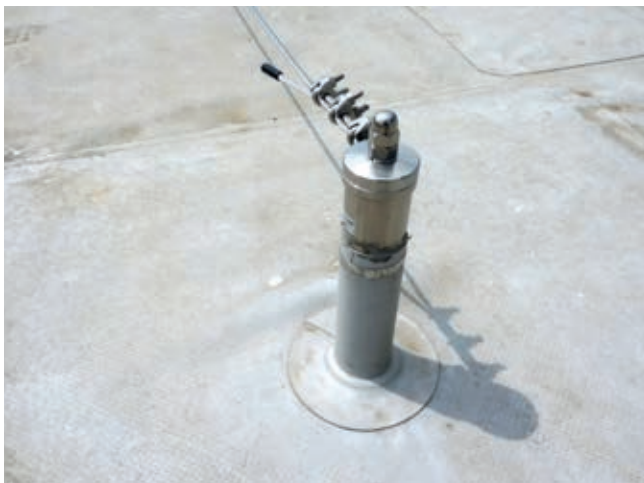
Opracování záchytného systému

Největší technickou a časovou zátěží je oprávacování prostupujících konstrukcí. Takové konstrukce se především vyskytovaly na střeše objektu C. Pro urychlení izolace malých prostupů byly v některých případech použity prefabrikované díly z PVC folie. Vzniklé mezery mezi těmito díly a prostupy bylo nutné vyplnit polyuretanovým tmelem. Takový spoj by byl nedostačující, a proto v souladu s technickým postupem výrobce, byl spoj utáhnut nereznoucí páskou. Technicky těžší byly velké prostupy, kterých bylo na této střeše velké množství, a nebyly všechny ideálně přístupné. Zde se ukázala technická zdatnost a šikovnost našich pracovníků, kteří se s těmito těžkými detaily vypořádali. Při této montáži se také napl-
